Mögliche Verarbeitungsfehler und deren Beseitigung

Änderungsbericht

Artikel: AT 1

ATL 1 Service-Unterlagen

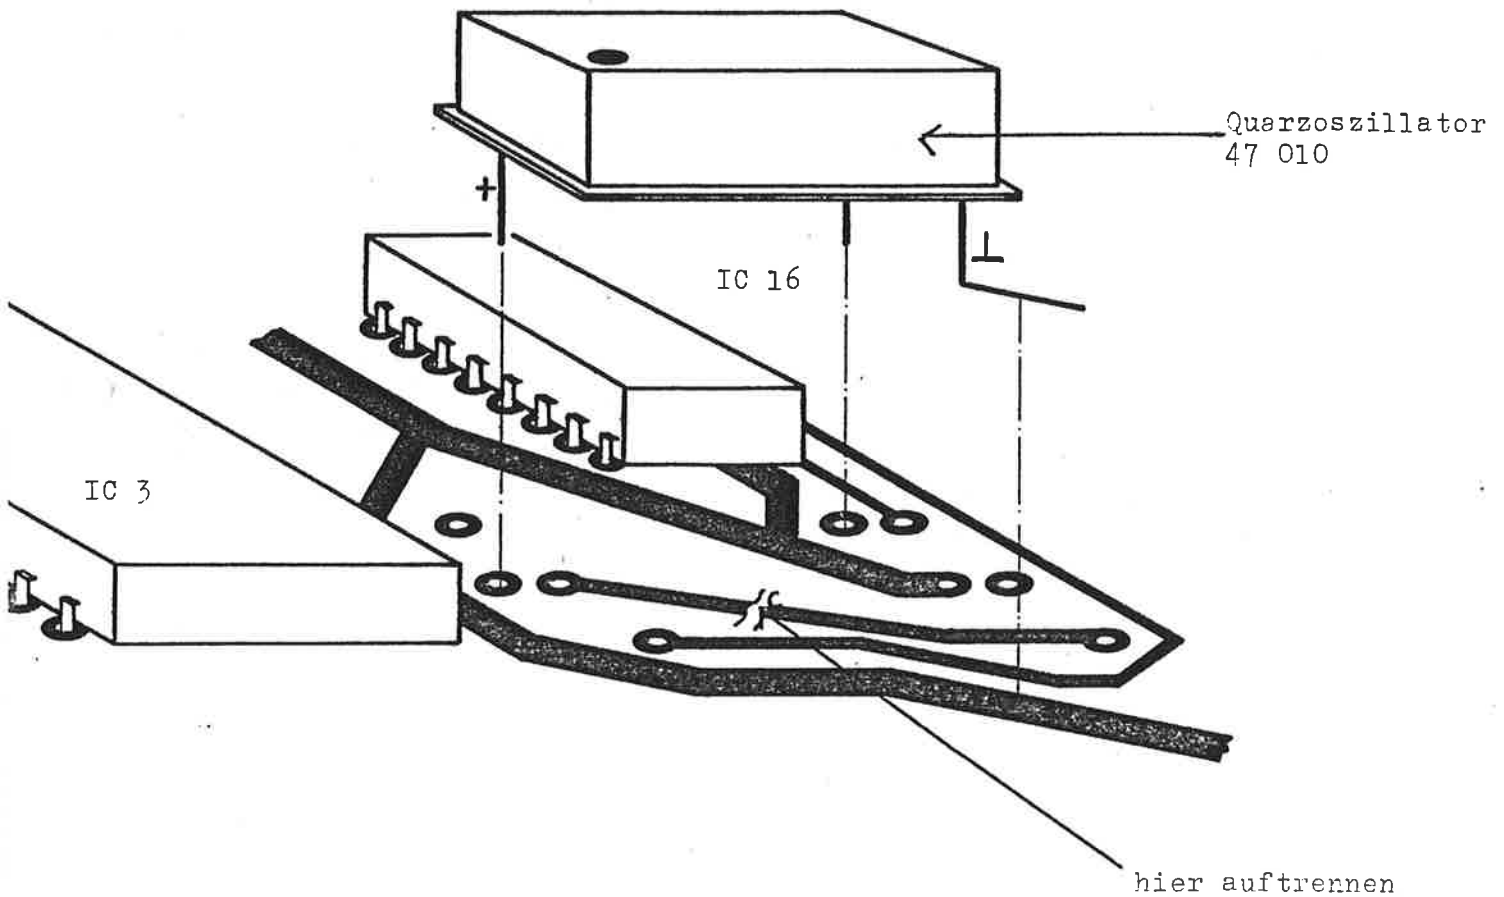
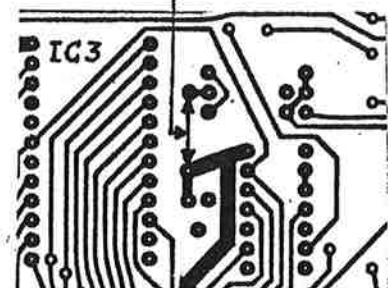
IV. EINBAUANLEITUNG QUARZOSZILLATOR

Dieser Fehler tritt z.T. nur bei heller LED Anzeige auf (Dauerreset und Dauerbuzzerton) und verschwindet evtl. bei Abdunkelung der Anzeige, da diese dann auch dunkel gesteuert wird und somit der Strombedarf aus dem 5V Netzteil sinkt = also auch kleinere Brummspannung.

1. Quarz Q1, R3, C11, D1, D2 und falls vorhanden C9 und den evtl. zu C11 parallel geschalteten 10pF/Keram. Kondensator entfernen.
2. Das mit einem Punkt gekennzeichnete Anschlußbein des integrierten Quarzoszillators muß dicht unter dem Gehäuse des Oszillators abgeschnitten werden.
3. Integrierten Oszillator wie oben gezeichnet einbauen.
4. + 5V Versorgung für Quarzoszillator durch Brücke herstellen.
Siehe nebenstehender Auszug aus Layout Steuerplatine-Lötseite.
